令和 6 年度

宮竹一二丁目カーブミラー点検報告書

2024.10.6

宮竹一・二丁目交通安全委員

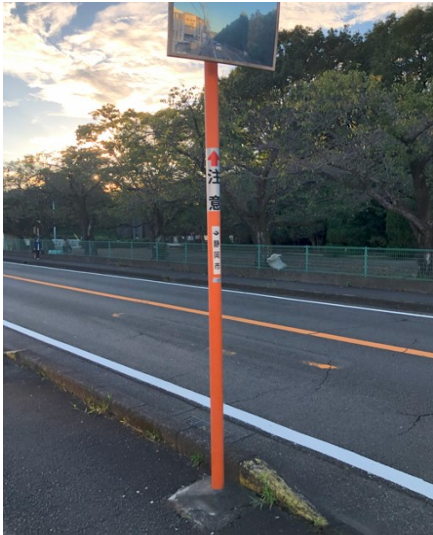
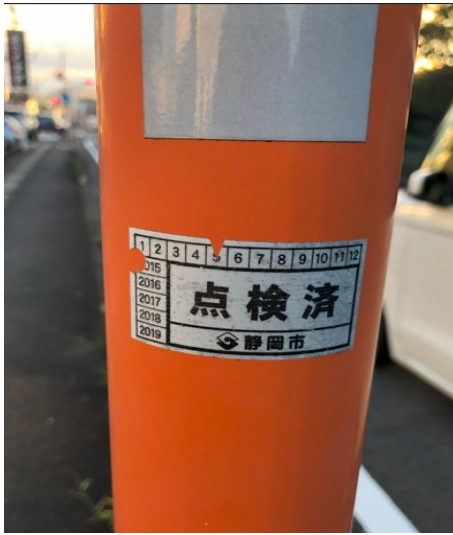
| No. | ① | | | |

| 異常なし | | | | |

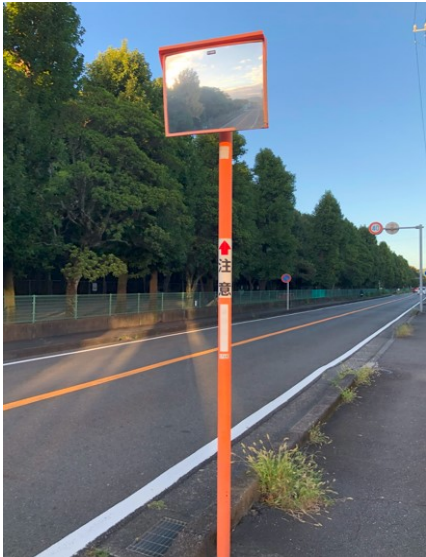
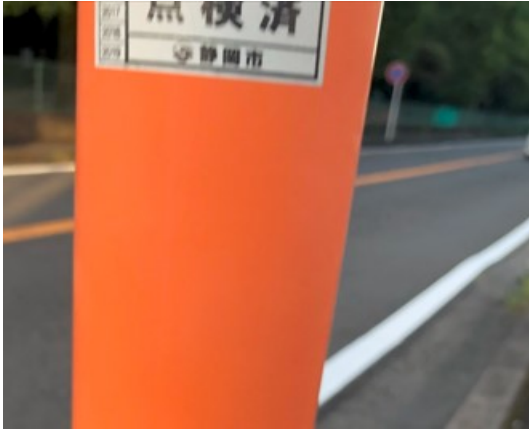
| No. | ② | | | |

| <p>異常なし</p> | | | | |

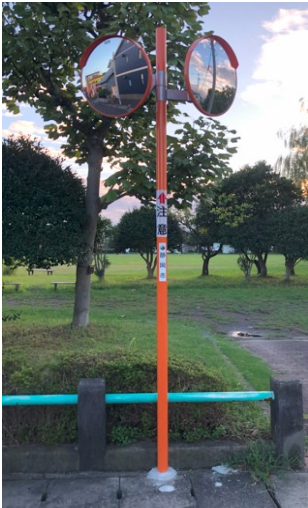
| No. | ③ | | | |

| 異常なし | | | | |

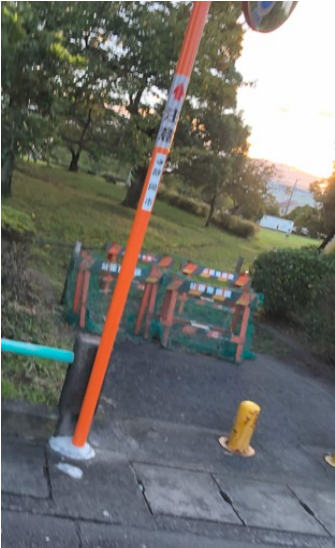
| No. | ④ | | | |

| | 基礎部 | ぐらつき | | その他（ さびあり                      ） |
| <p style="text-align: center;">異常なし</p> | | | | |

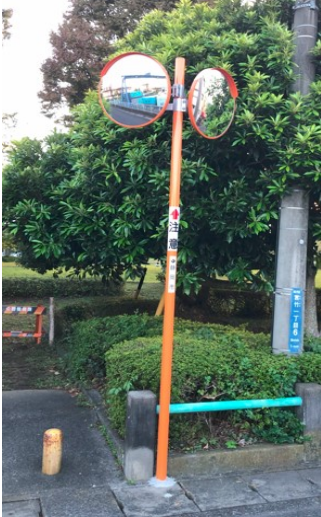
| No. | ⑤ | | | |

| | 基礎部 | ぐらつき | | その他（ さびあり ） |
| 異常なし | | | | |

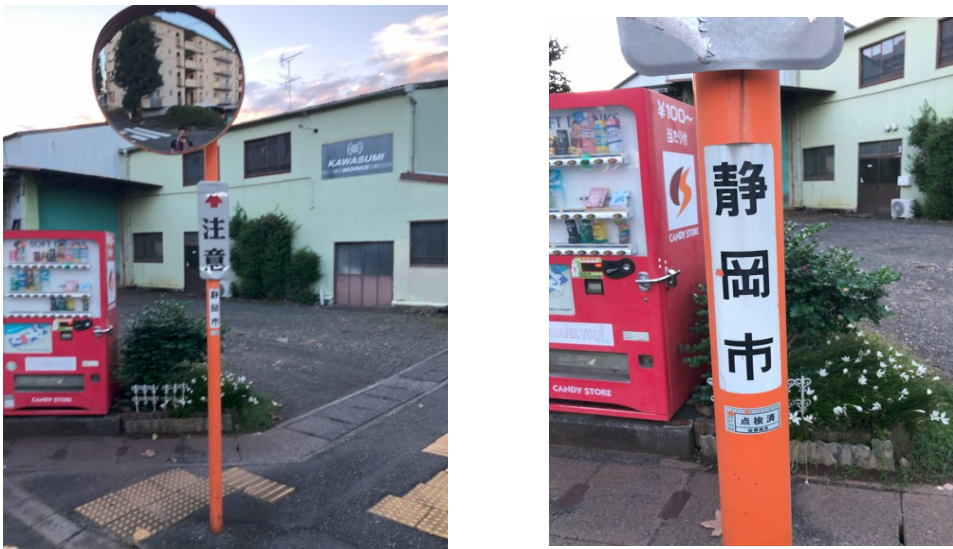
| No. | ⑥ | | | |

| 異常なし | | | | |

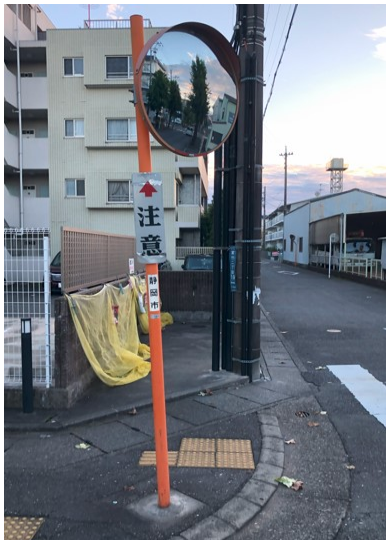
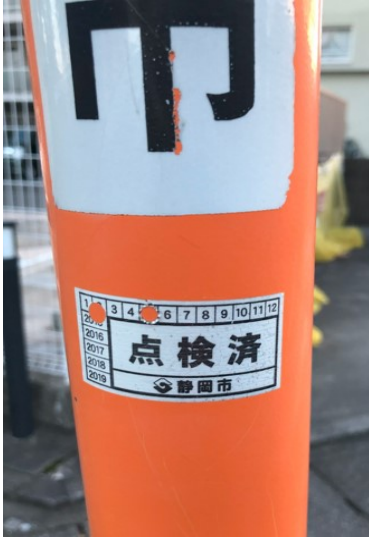
| No. | ⑦ | | | |

| 異常なし | | | | |

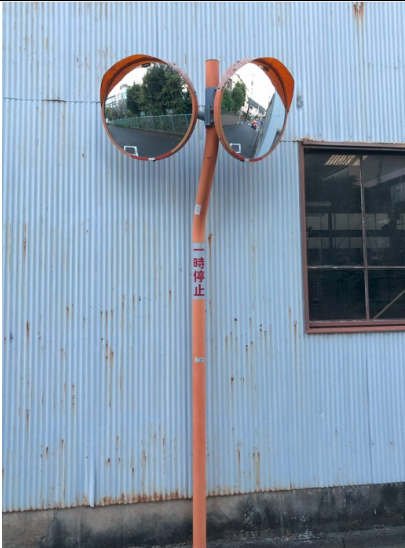
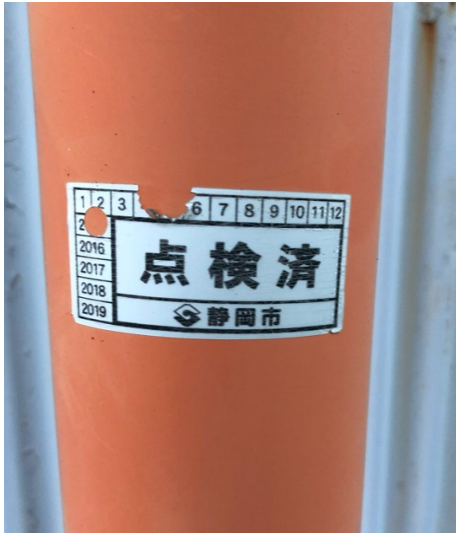
| No. | ⑧ | | | |

| 異常なし | | | | |

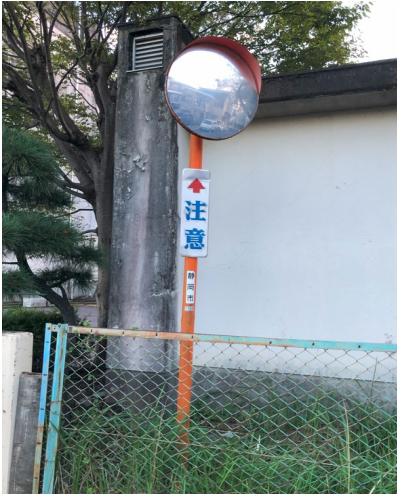
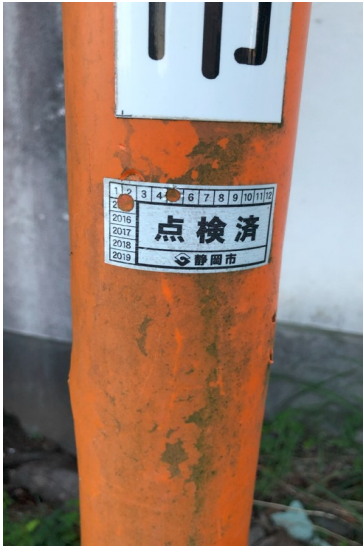
| No. | ⑨ | | | |

| 異常なし | | | | |

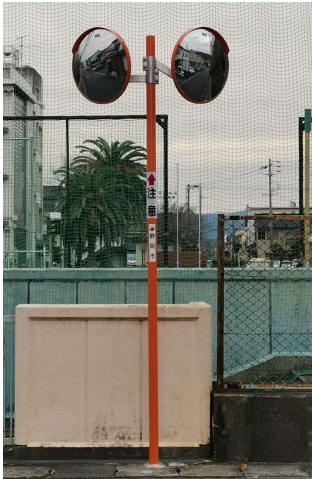
| No. | ⑩ | | | |

| 異常なし | | | | |

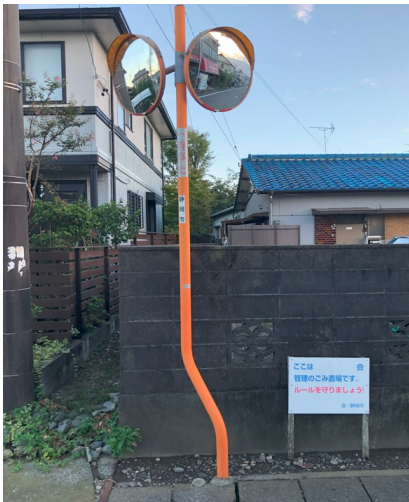
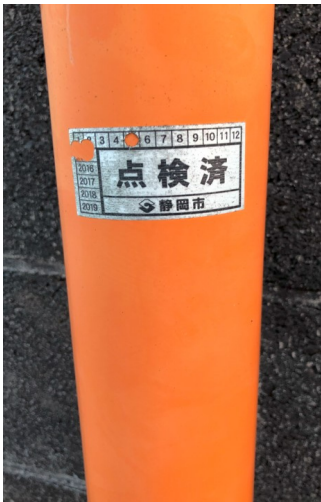
| 異常なし | | | | |

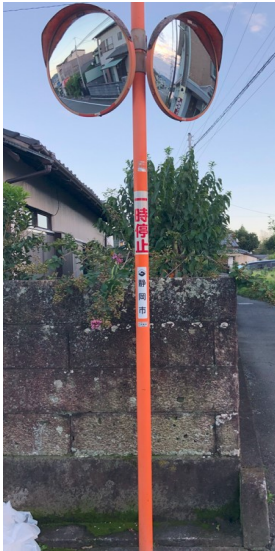
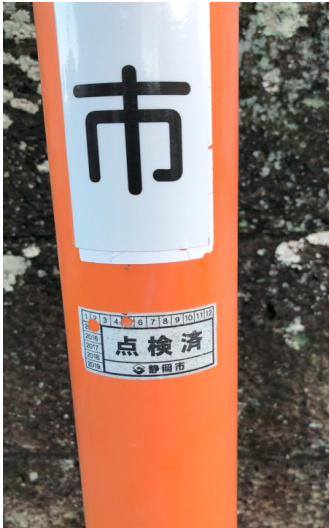
| No. | ⑫ | | | |

| 異常なし | | | | |

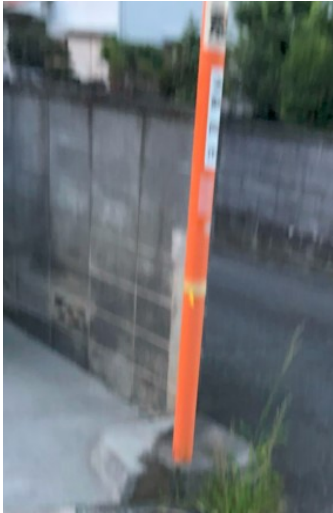
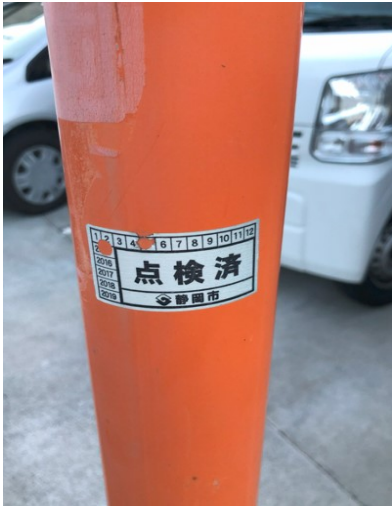
| No. | ⑬ | | | |

| 異常なし | | | | |

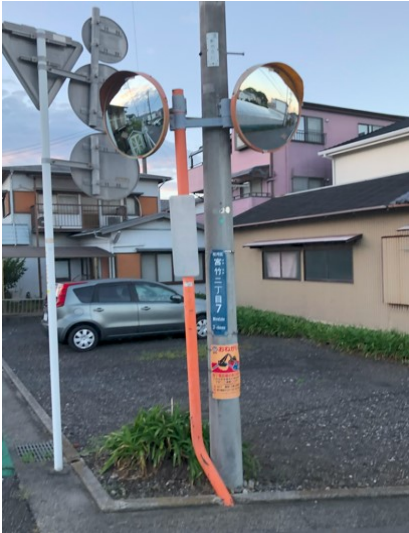
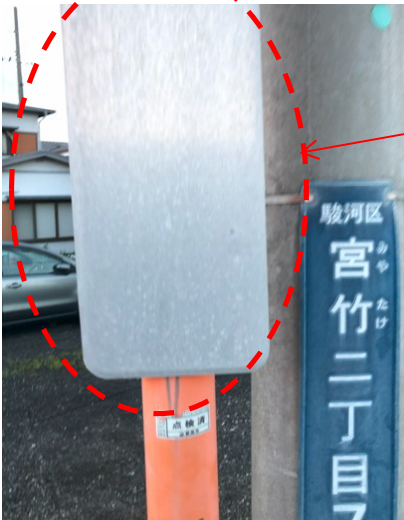
| No. | ⑭ | | | |

| <p>注意喚起シールなし</p> | | | | |

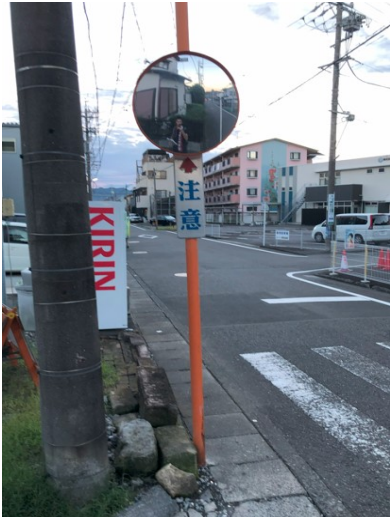
| No. | ⑮ | | | |

| 異常なし | | | | |

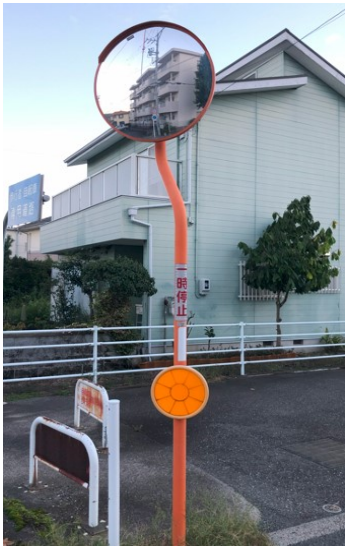
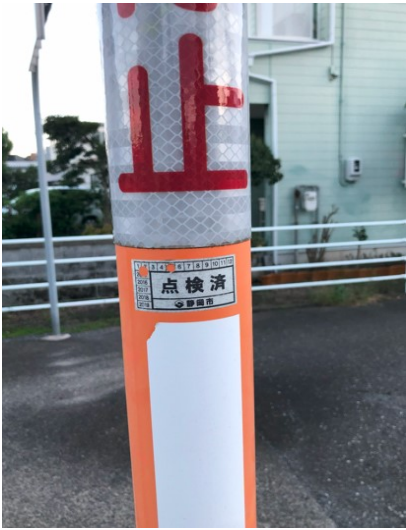
| No. | ⑬ | | | |

| 異常なし | | | | |

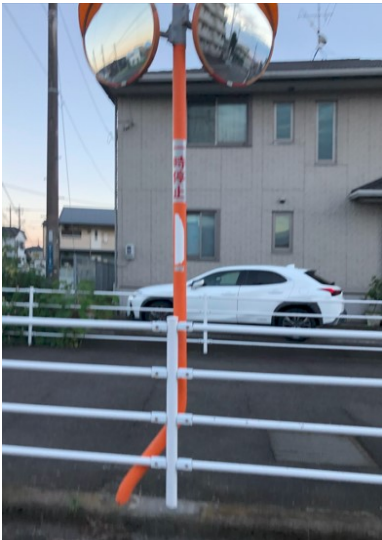
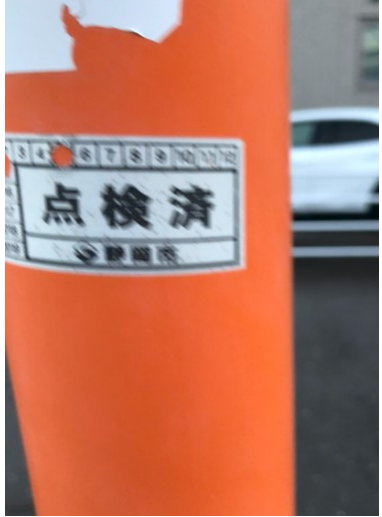
| No. | ⑰ | | | |

| 異常なし | | | | |

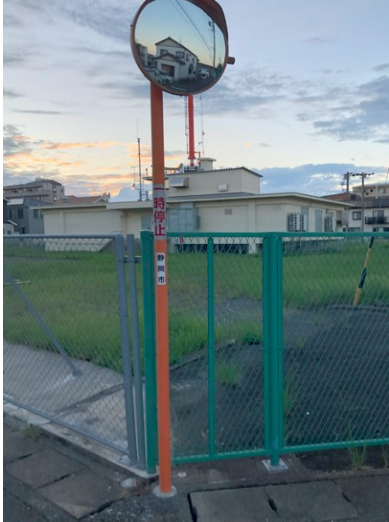
| No. | ⑱ | | | |

| 異常なし | | | | |
